KUNSTGRESSBANER I ET MILJØPERSPEKTIV
RAPPORTER FRA KUNSTGRESSBANER
SOM HAR FULGT MILJØDIREKTORATETS OPPFORDRING OM Å
IVERKSETTE FOREBYGGENDE MILJØTILTAK.

FOREBYGGENDE MILJØTILTAK

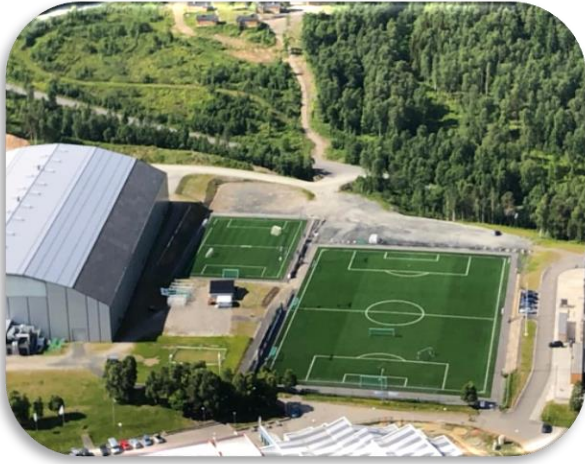
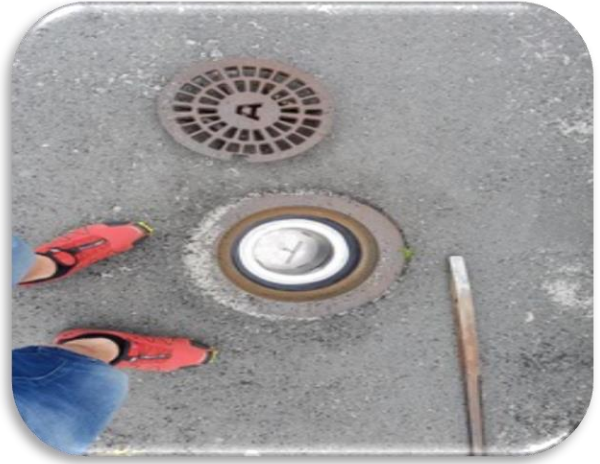
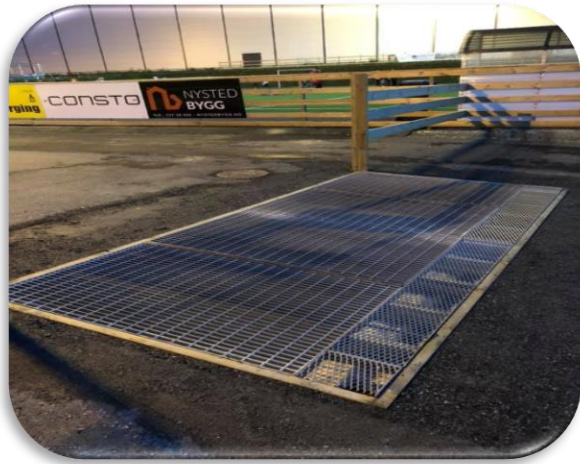
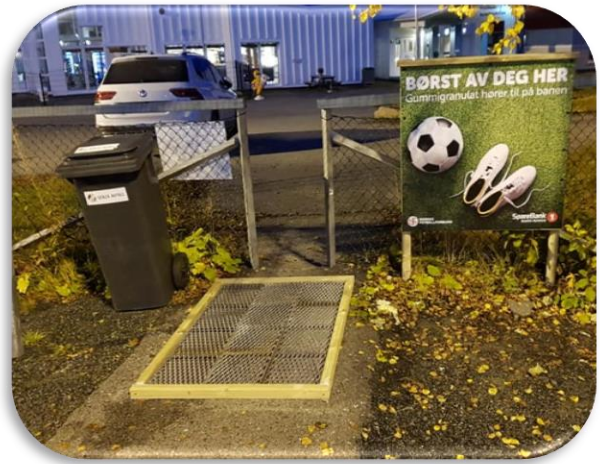
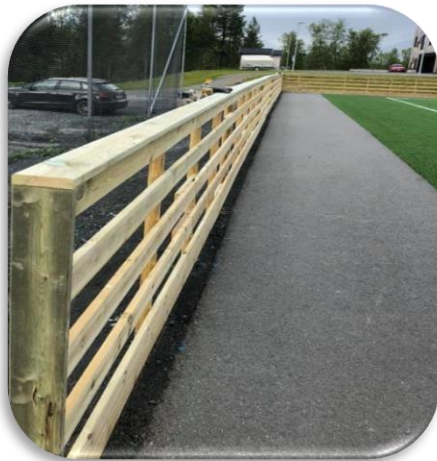
Siden utendørsbanene ble etablert og etter hvert rehabiliterte, jobbet klubben med å ha fokus på miljø og ikke minst redusere granulatsvinn ut i naturen. Dette har blitt gjort ved å sette siler i alle kummer, avgrensing av selve spilleflatene, definerte inn og utganger, børster/riste for reduksjon av granulatsvinn og grensestasjon for alt av utstyr som er på banen. I tillegg har de fokusert på bevisstgjøring i sosiale medier og plakater/informasjon på banen og på trener- og ledermøter.

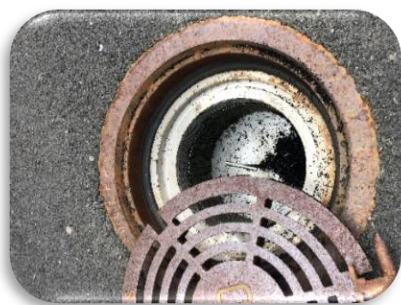
Vi har montert kummer med granulatangere, og montert enkel barriere rundt banen. Opprettet eget snødepot med fast dekke, og ingen brøyting over gjerder. Satt opp enkle rister og skilt ved alle utganger. Se vedlagt bilde.

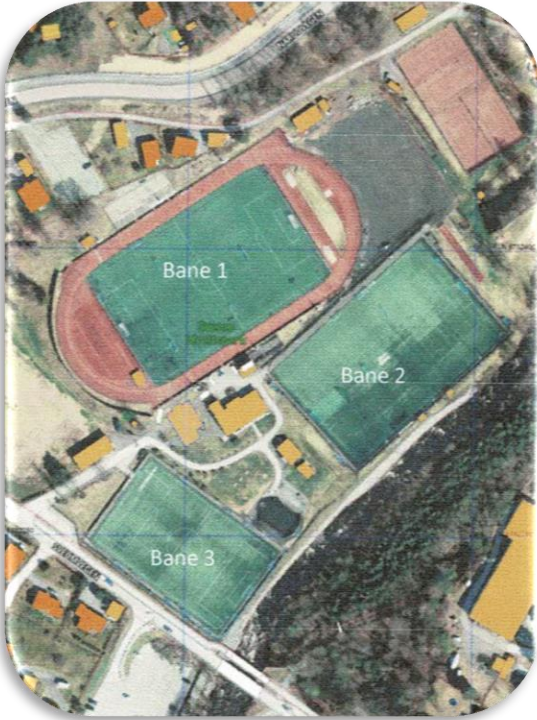
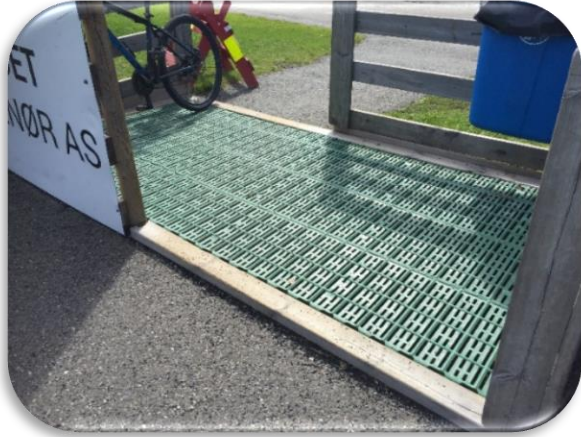
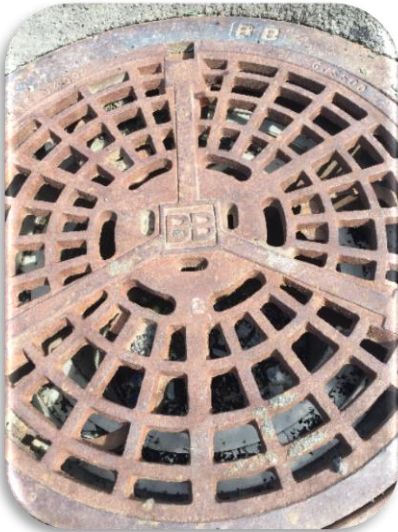
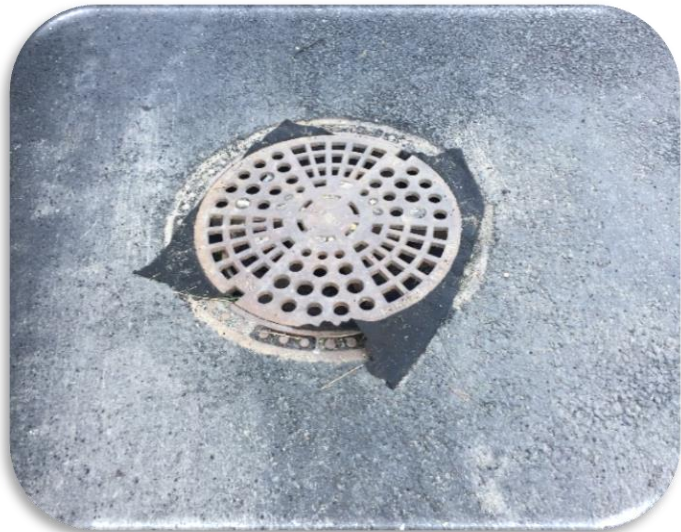
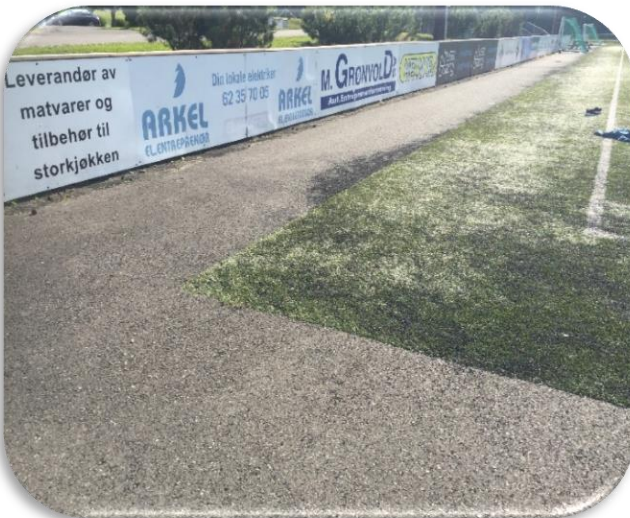
- **Hvilke forbyggende miljøtiltak er utført for å hindre at granulater fra kunstgresset havner i naturen/utenfor banen?**
Bane 1: Denne er ferdig rehabilitert 08.08.20 og ligger i forbindelse med et friidrettsanlegg med 400m løpebane. Gjerdet rundt har barriere nederst og det er sluse med rist inn på banen. Det er en hovedinngang til banen med rister. Eventuelt granulater på løpebane blåses inn på banen igjen.
Bane 2: Her er det vinterdrift og tiltak er innført. Tette barrierer nederst på gjerdene (reklameskilt). Sluser med rister. Det er en hovedsluse og 3 ballhenteluser. Slusene har rister av hardplast beregnet for bruk i fjøs. Dette fungerer utmerket. Alle overvannssluk har granulaterfangere. Det er høyt gjerde mot øst og elva. Snøen legges på motsatt side. Legges på fiberduk, men skal asfalteres til våren.
Bane 3: Tett barriere nederst på gjerde og sluser med rister.

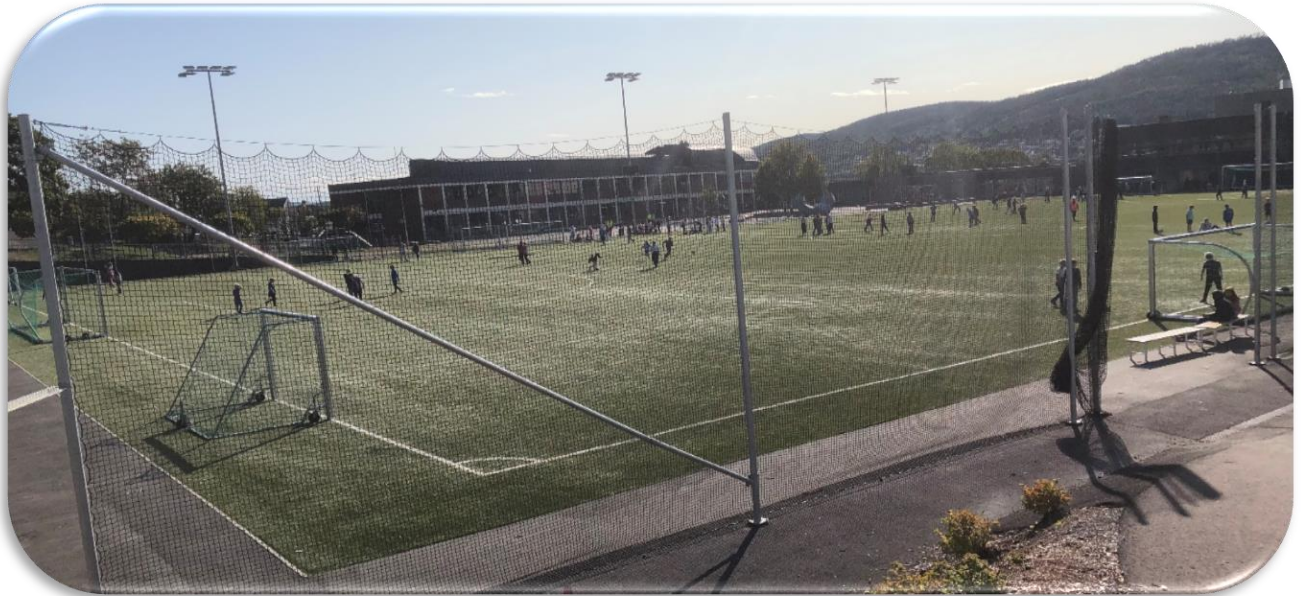
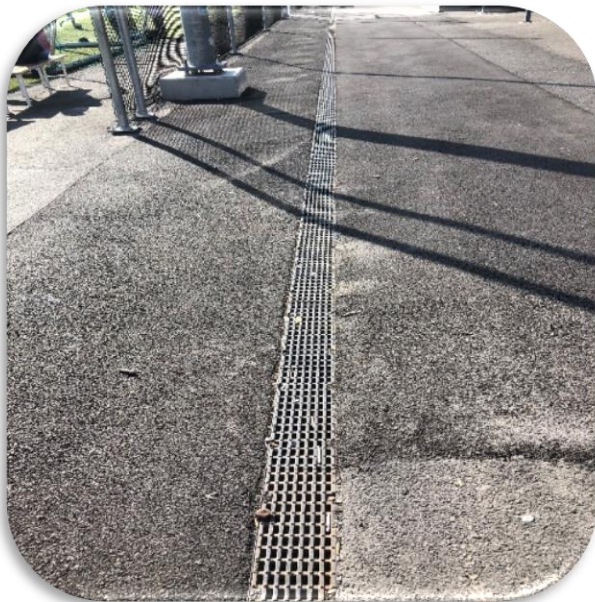
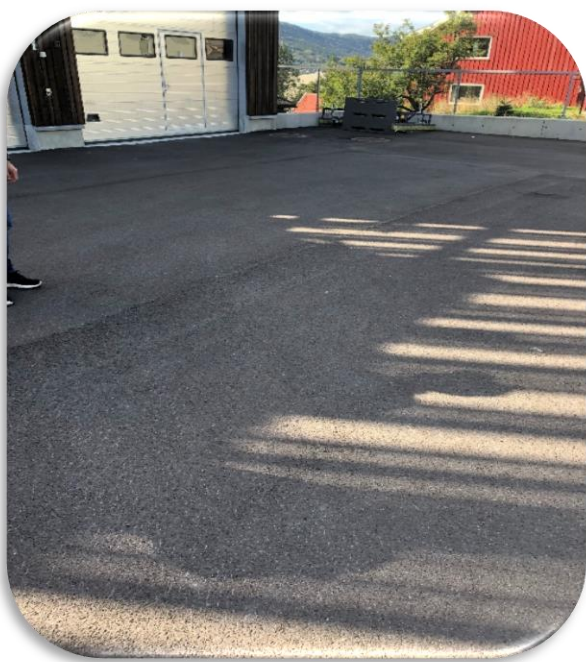
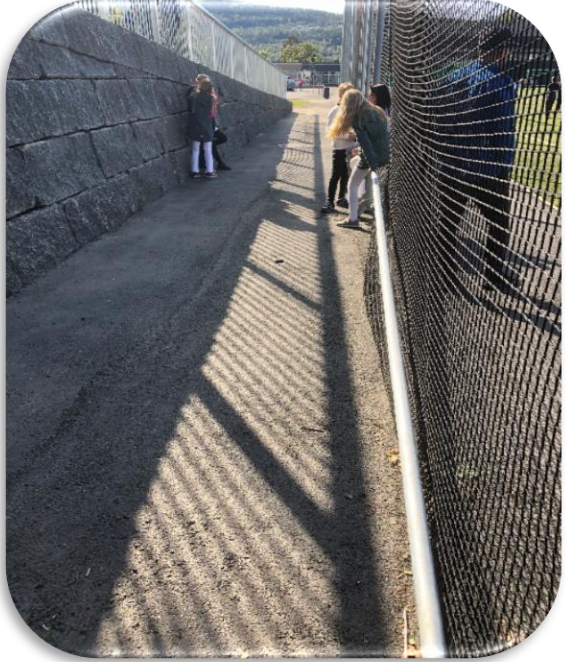
- **Hvilke forbyggende miljøtiltak er utført for å hindre at granulater fra kunstgresset havner i naturen/utenfor banen?**
Gjerde og ballfangernett rundt hele banen med sluseinnganger med rister.
Lagt rister i alle drenekummene, slik at granulater ikke kommer ned i disse.
Lagt rister foran inngangsparti til garderobene.
Gode asfalterte områder, slik at granulater som kommer ut av banen, enkelt blir tilbakeført.
Har gjennomført «bank og børst»-kampanje for skolens elever. Meget bra respons.

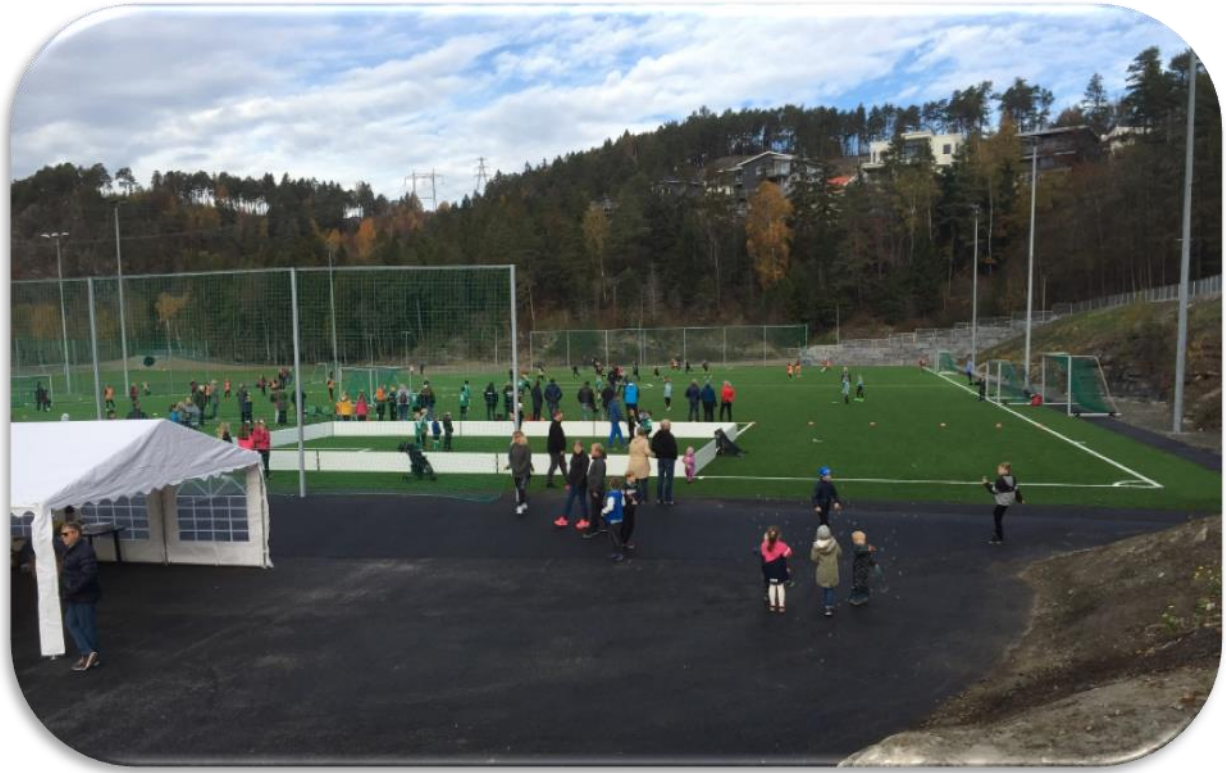
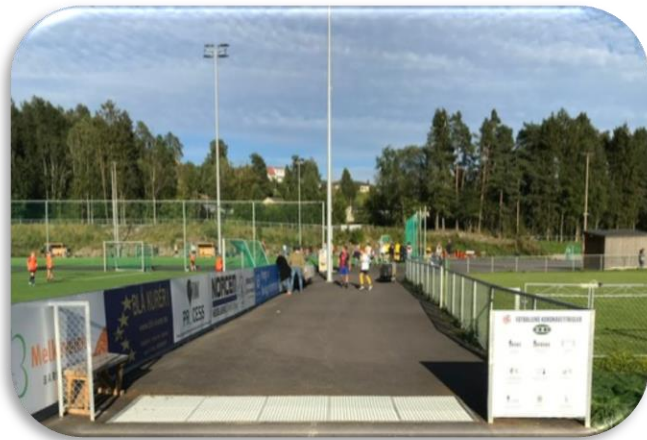
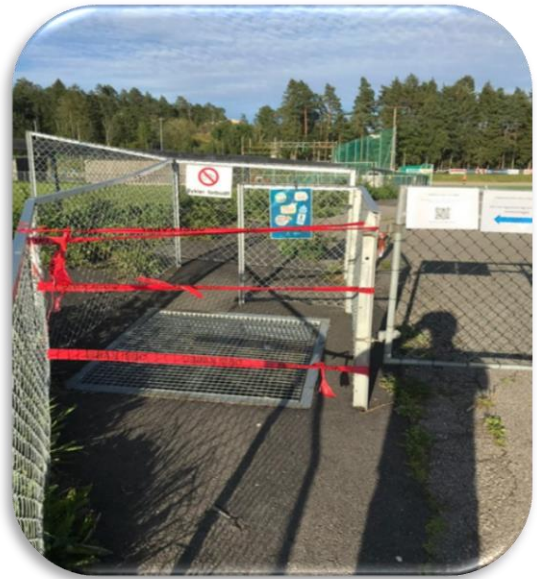
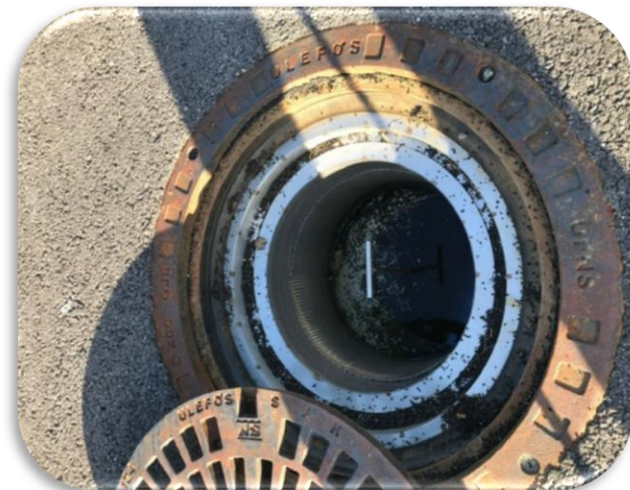
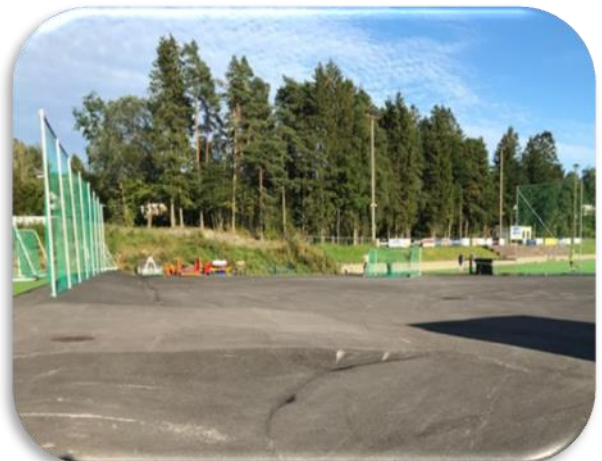
- **Heistad Kunstgressbaner:**

Tett gjerde rundt hele anlegget med kun 2 sluseinnganger. Med gummigranulatfangere.

Stort asfaltert snødeponi i sentrum av banene.

Granulatfangere i alle kummer tilknyttet banen. Disse blir tømt regelmessig.

Ved snømåking: All snø oppbevares på asfalt innenfor gjerdet. Når snøen har smeltet, tilbakeføres all granulater i banene. All gummigranulat sopes opp fra deponi og fylles i containere som sendes IBKA for rens. Kjøres så tilbake på banene.

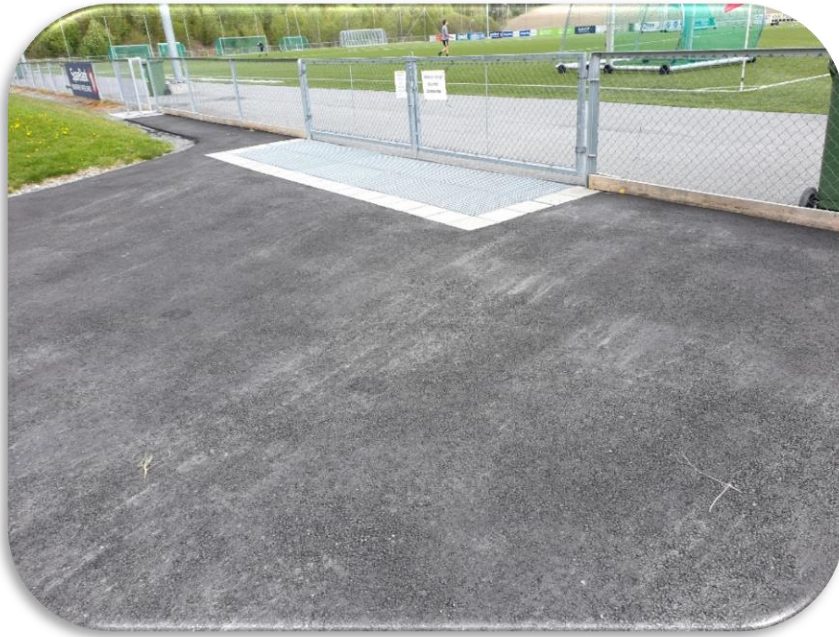
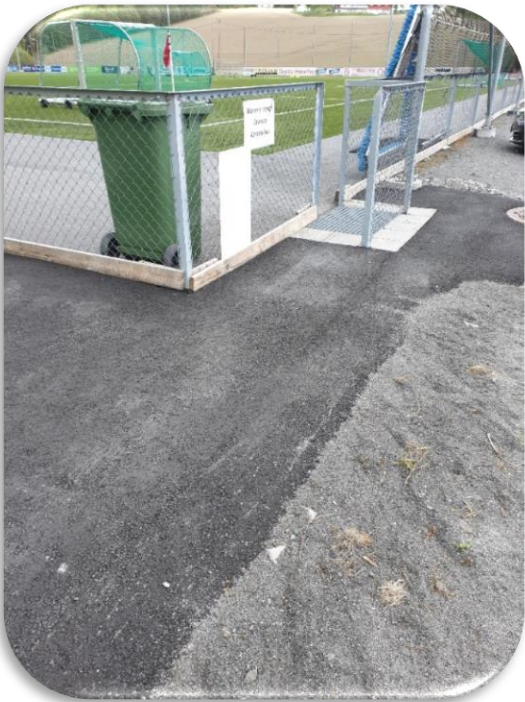
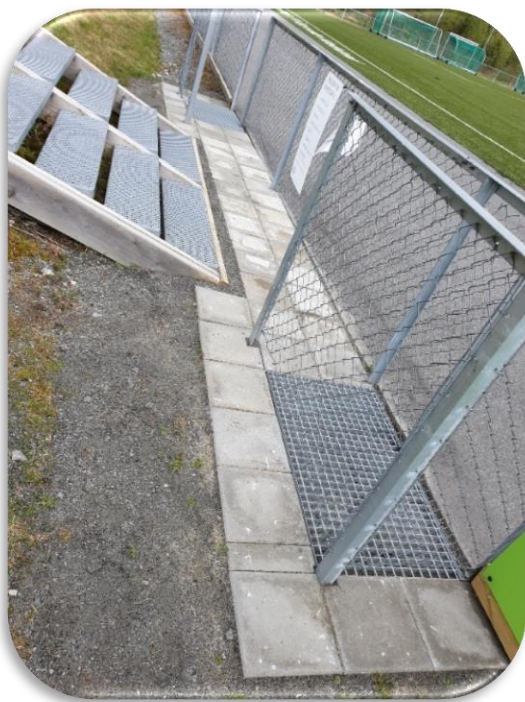
- **Kunstgressbanene:**

Inne på anlegget er det installert granulatfangere i alle sluk, og det er brede asfalterte områder rundt banen.

Banen er på inngjerdet område, og rundt banen er det montert en tett kant rundt hele gjerdet for å forhindre granulatutslipp. Asfaltflatene blir jevnlig rengjort med en kraftig løvblåser, som blåser granulaten tilbake på banen.

Det er etablert rister foran alle innganger til banen, enten med heller rundt, eller asfalt.

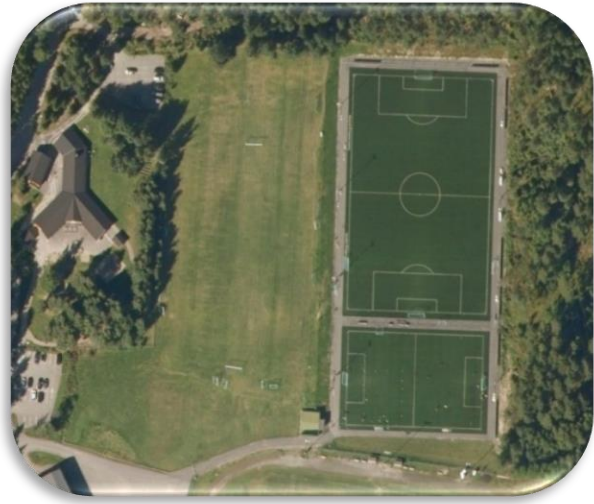
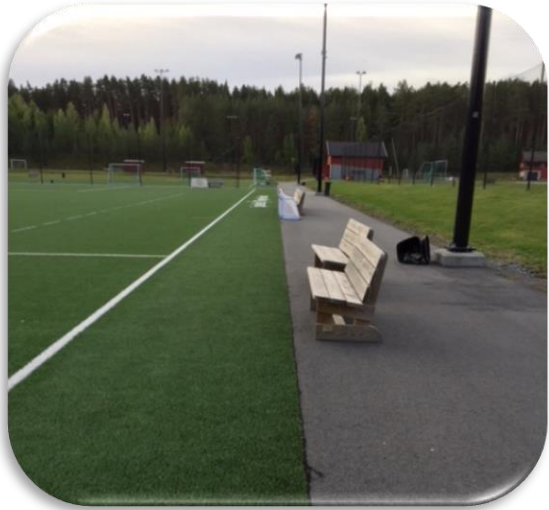
- **Svendsrudmoen Kunstgressbaner**

Klubbens viktigste bidrag til opprydding har vært å fjerne granulat på asfaltert område og utenfor gjerde på jord- og gressbakke. De fant raskt ut at manuell fjerning ikke dugde, derfor ble Ringerike Septikservice rekvirert for å suge opp all granulatet som var kommet på avveie. Det var ikke mulig å bare suge opp granulat slik at det ble mye stein og jord samtidig. Det ble i alt kjørt bort åtte tonn med avfall som ble levert på godkjent avfallsplass på HRA Jevnaker.

De forebyggende tiltakene som er gjort, er at det er utført grunnarbeid og asfaltert et 400 m² stort område hvor snø kan skyves vinterstid, slik at man kan samle granulat på våren. Inn til området er det satt ned en fire meter bred rist som man kan børste/sparke av seg granulat på klær og sko. Området er også inngjerdet med ytterligere 120 meter nettinggjerde slik at banen nå vil være helt lukket for annen inn- og utkomst enn over risten. Her vil det bli satt ut benker slik at utøvere kan sitte. Det er likeledes lagt inn filter i kummer og det skal settes plank inntil gjerdet for å hindre granulat og nå ut i naturen.

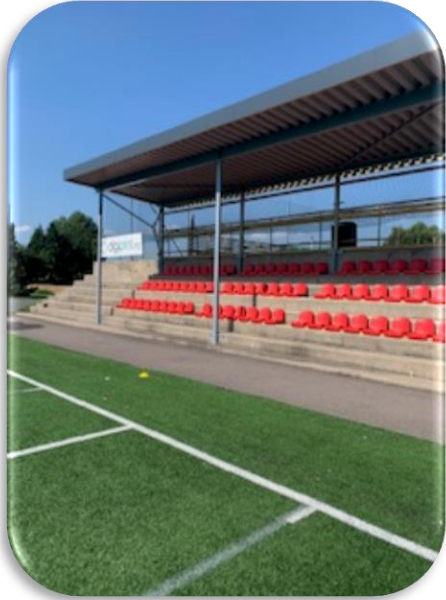
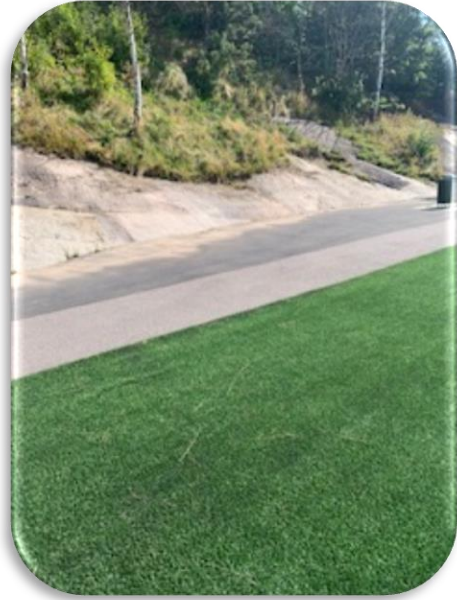
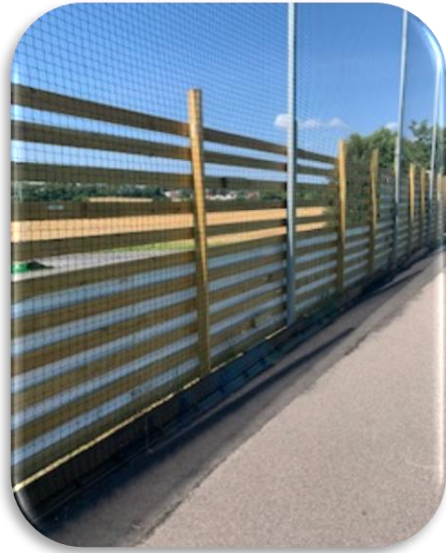
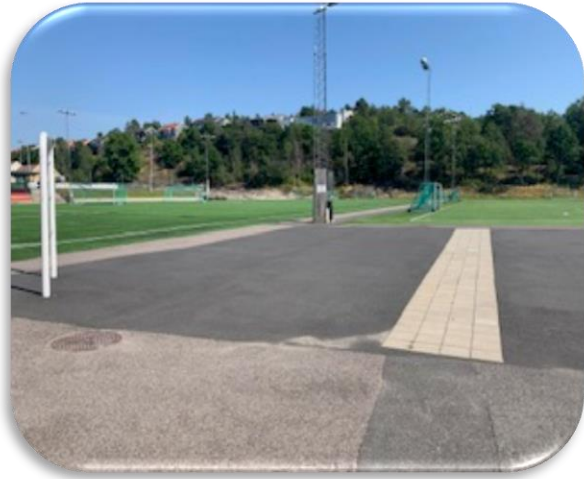
Gjerde rundt hele anlegget med rister i hovedutganger av området.
Stort asfaltert område på begge langsiden av banen, hvorav den ene langsiden er løpebaner for friidrett. Dette benyttes som snøopplag vinter.
Montert granulatfangere i alle kummer. Lagt veiduk over alle drenskummene, slik at granulat ikke kommer ned i disse.
Ved snømåking: All snø oppbevares på asfalt innenfor gjerdet. Når snøen har smeltet, tilbakeføres all granulat i banene.
Etablert barriere nede på gjerdet for å hindre granulatflukt her.
Skilte i utganger «børst av deg gummigranulat her»
Vi har rutiner for vedlikehold av banene, og er nøye på at det alltid er ryddig på området. Hyppig blåsing av granulat langs asfalterte områder og inn igjen på bane er også viktig.
- **Hvordan fungerer dette?**

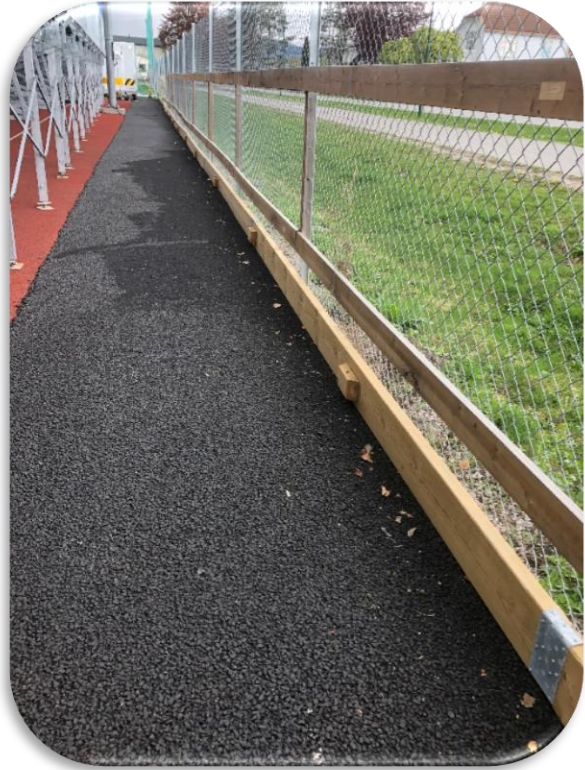
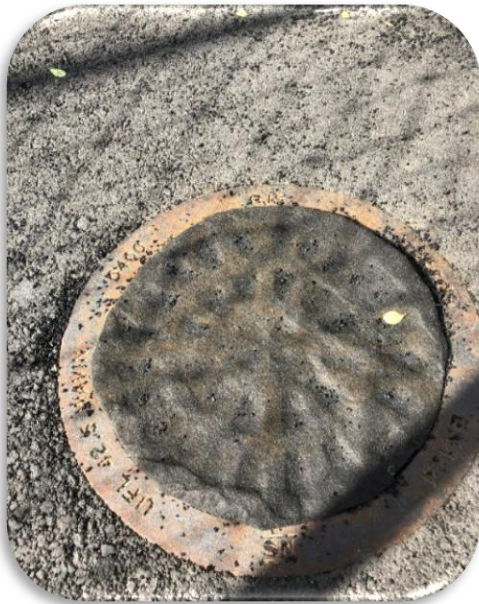
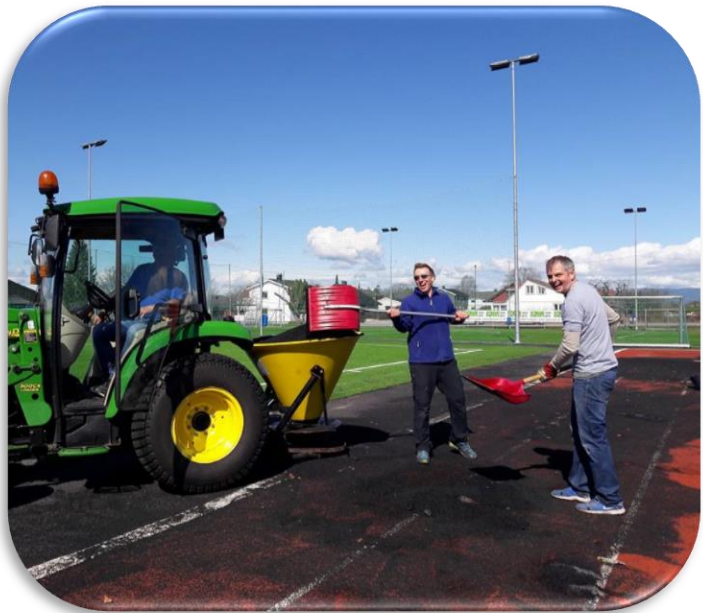
- **Hvilke forbyggende miljøtiltak er utført for å hindre at granulat fra kunstgresset havner i naturen/utenfor banen?**
Fotskraperister i gangadkomst med granulatfanger.
Børstestasjoner og infoskiltning.
Kant med granitt med høyde 20 cm rundt hele anlegget.
Gjerde rundt hele anlegg med utsparinger for material eller snødeponi.
Spille- og sikkerhetssone komplett i kunstgress fram til ringmur - lukket anlegg.
Infiltrasjon under banen og fordrøyningsgrøfter på langsiden.
Nye energisparende LED flombelysning.
Sluseanlegg for vedlikehold med overkjørbar rist og granulatfanger.

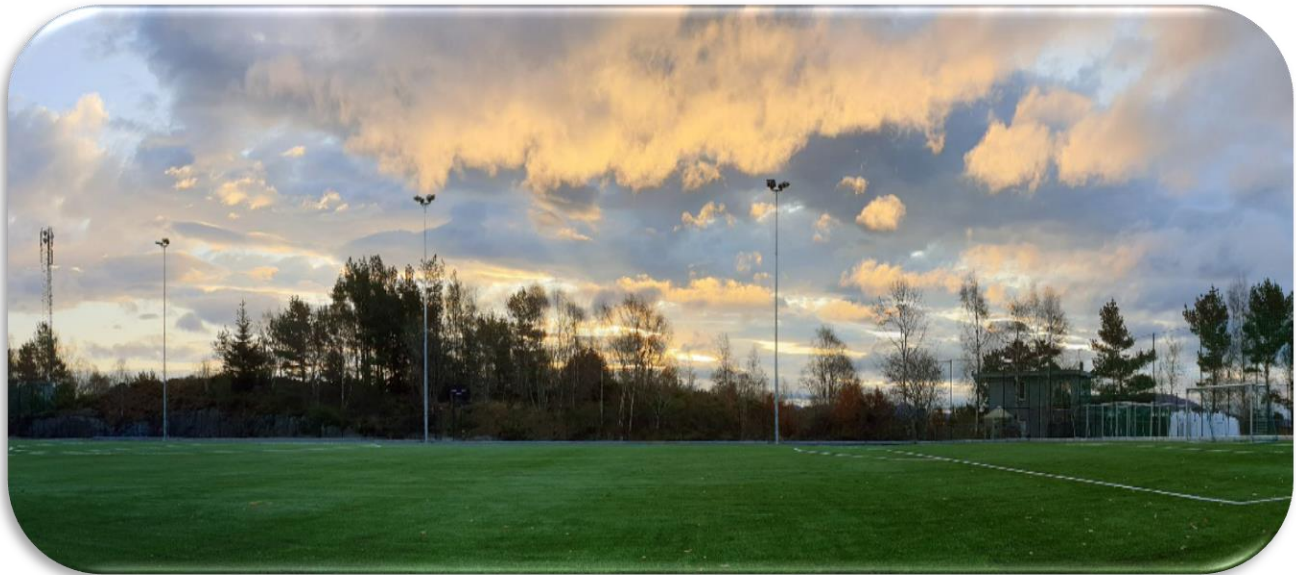
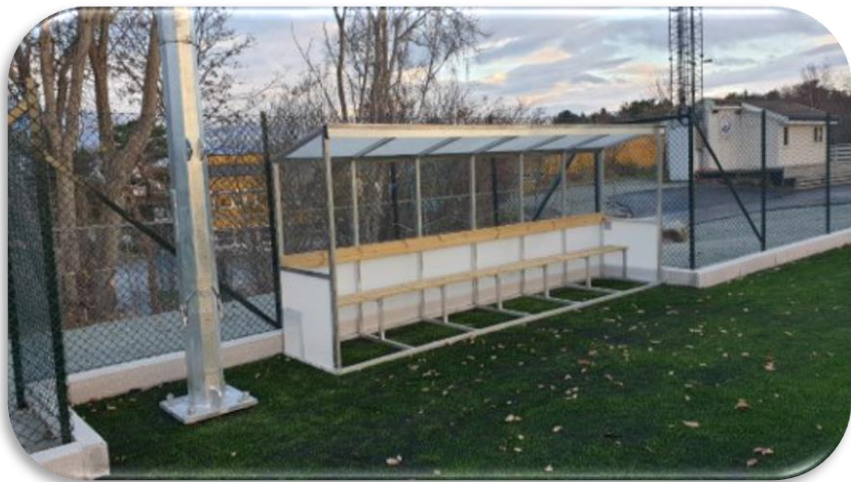
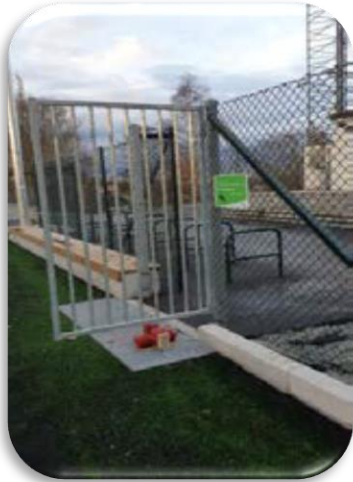
- **Hvilke forbyggende miljøtiltak er utført for å hindre at granulat fra kunstgresset havner i naturen/utenfor banen?**
Sluseanlegg for vedlikehold med overkjørbar granulatrist.
Etablering av granulatsil i eksisterende sluk.
Børstestasjoner og infoskiltning i gangsluser.
Antall sluser i gjerde reduseres til en i hvert hjørne.
Granittkantstein, høyde 20 cm rundt hele anlegget.

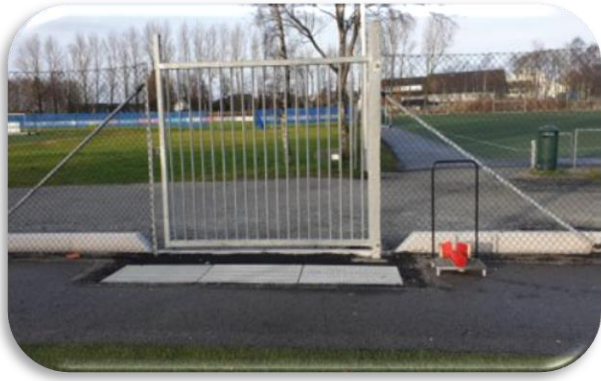
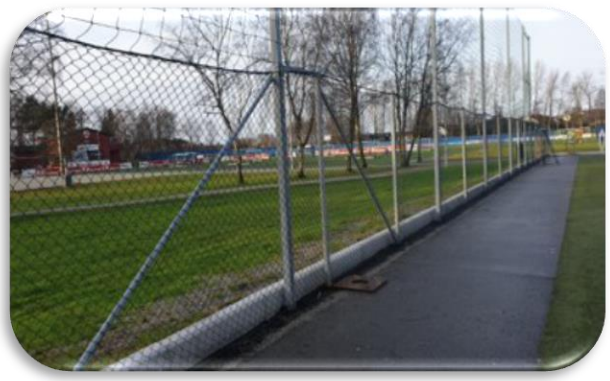
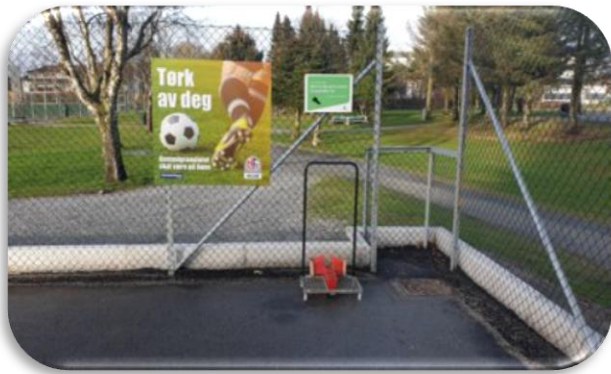
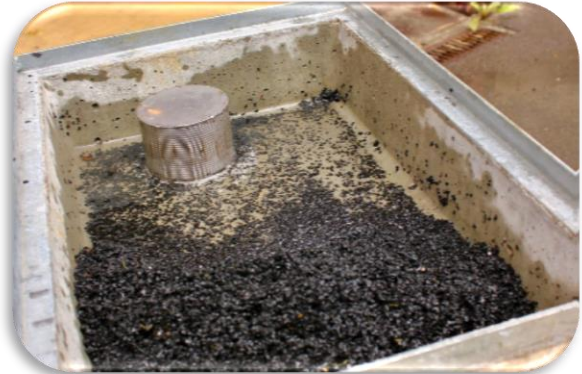
Valgt ett granulater som ikke lever/beveger seg så mye i banen og ikke fester seg så enkelt på spillere.

Satt filter i sluker for å hindre at granulater kommer i avløp og ut av kontroll.

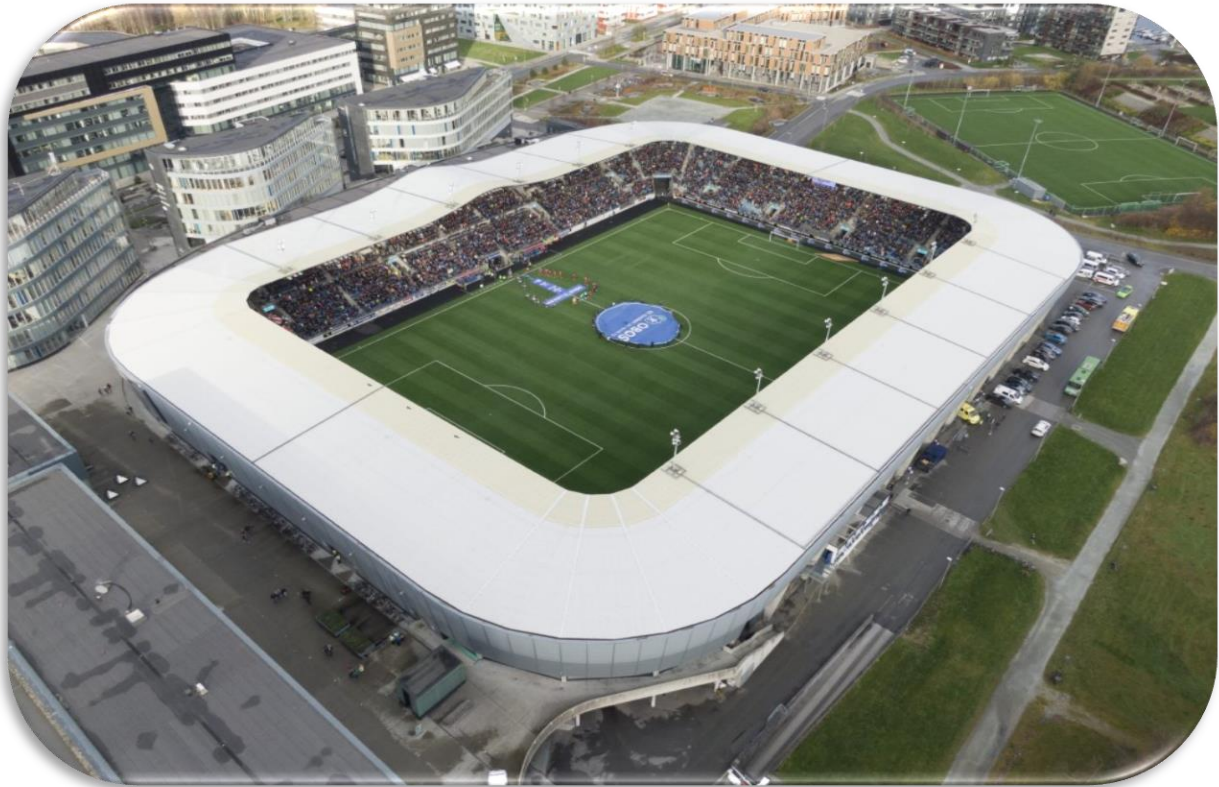
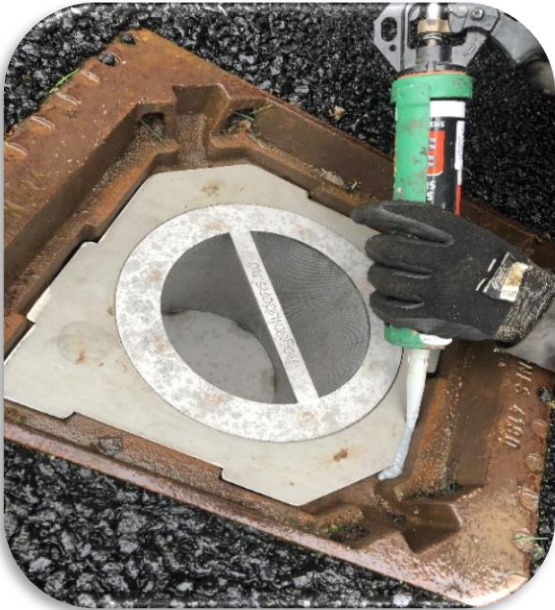
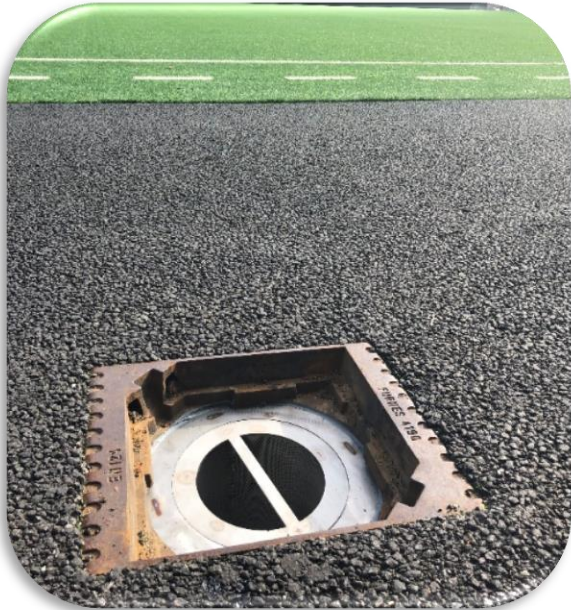
- **Hvilke forbyggende miljøtiltak er utført for å hindre at granulat fra kunstgresset havner i naturen/utenfor banen?**
Granulat-fangere i alle kummer tilknyttet banen. Disse blir tømt regelmessig.
Klubben bruker løv blåser for å blåse granulat inn igjen på banen for å minimere utslipp.
De måker ikke snø om vinteren.
Det er laget støpt oppkant rundt hele banen.
Rister er montert ved ut- og innganger.
- **Hvordan fungerer dette?**
Dette fungerer svært godt.
- **Hva har klubben oppnådd?**
Voll IL mener å ha minimert tapet av gummigranulat ved disse tiltak.
- **Etter at tiltakene er iverksatt; Anslagsvis – hvor mye (kg) granulat havner utenfor banen i løpet av året, og hvor mye av dette klarer klubben å få tilbake i banen og/eller levere godkjent mottak?**
Helt marginalt, ned mot 0 kg.
